JUKO - OHJEISTOKANSIO JULKISIVUKORJAUSHANKKEEN LÄPIVIEMISEKSI

HANKESUUNNITTELU

Rakenteet ja korjausmahdollisuudet *päivitetty 9/2005*

DI Matti Haukijärvi
Tampereen teknillinen yliopisto,
Talonrakennustekniikka

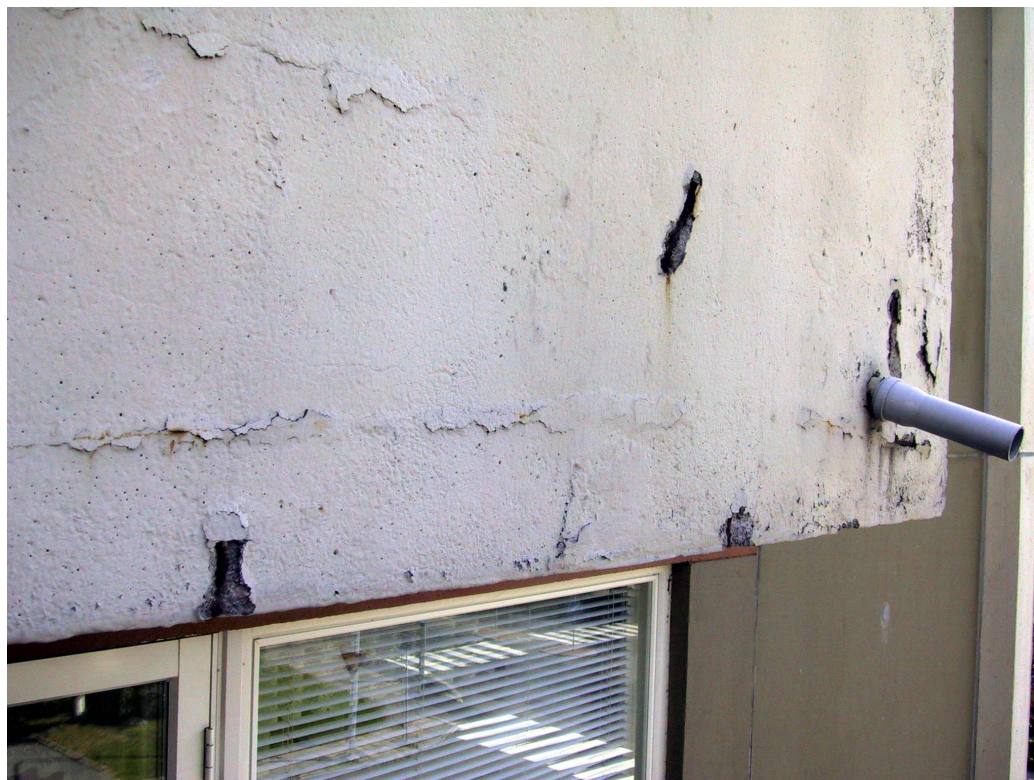
Kuva 3 Terästen korroosiovaurioita parvekkeen kaitteessa

Raudotteiden ruostuminen (korroosio). Betoniterästen korroosiosuoja perustuu betonin alkalisuuteen eli emäksisyyteen. Betoni neutraloituu (karbonatisoituu) ilman hiilidioksidin vaikutuksesta. Neutraloituminen alkaa betonin pinnasta ja etenee ajan myötä rintama-
na syvemmälle betoniin. Raudotteiden korroosio eli ruostuminen voi käynnistyä, jos raudoitetta ympäröivä betoni neutraloituu tai jos betonissa on klorideja.

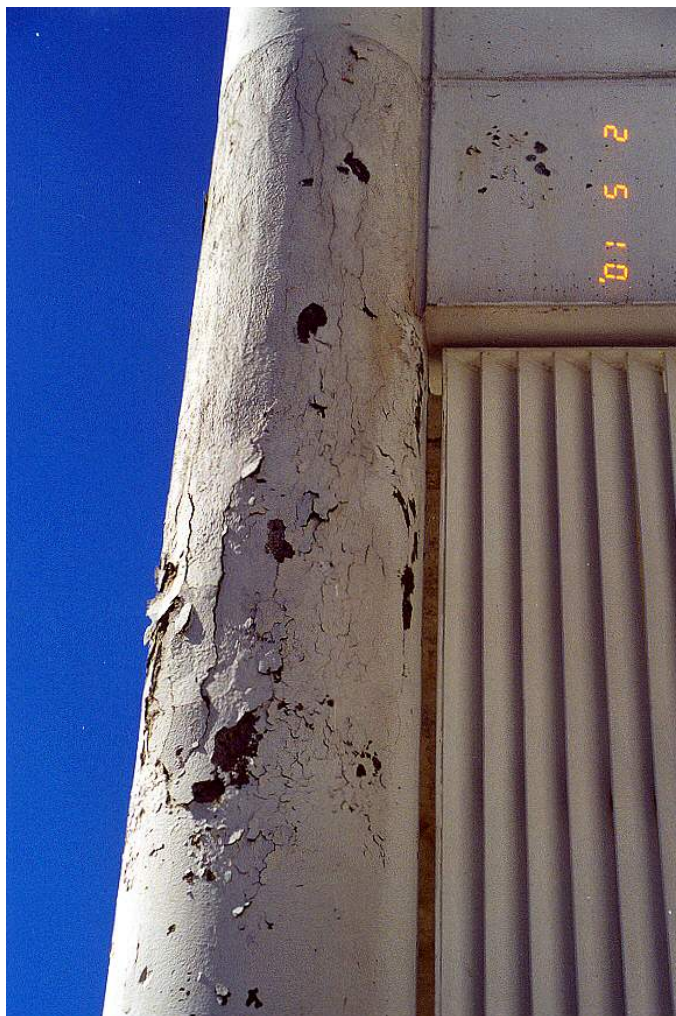
Kuva 4 Betonin pakkasrapautumisen aiheuttamaa pinnan halkeilua

Betonin rapautuminen. Betoni on huokoinen materiaali, johon voi imeytyä vettä jopa noin viidennes betonin tilavuudesta. Jäättyessään betonissa oleva vesi laajenee ja saattaa rikkoa betonia. Betoni saadaan pakkasenkestäväksi lisähuokostamalla, joka saa aikaan betoniin pysyvästi ilmatäytteisiä ns. suojuhuokosia vastaanottamaan jäätävän veden aiheuttaman ylipaineen. Betonin pakkasenkestävyys on puutteellista usein varsinkin vanhemmassa rakennuskannassa.
