*Teksti:
Jukka Labdensivu,
erikoistutkija, Tam-
pereen teknillinen
yliopisto, Rakennus-
tekniikan laitos*

Betonijulkisivujen ja -parvekkeiden vaurioituminen BeKo-tutkimuksen mukaan

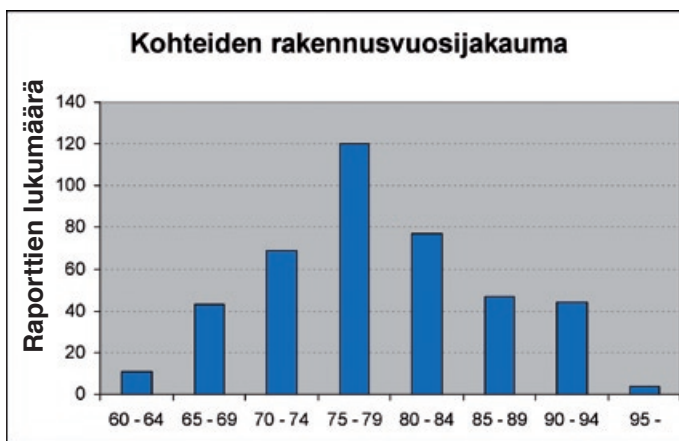
Kuva BeKo-tietokannan kohteiden rakennusvuosijakauma.

BeKo-tietokannan kohteet on rakennettu välillä 1960 - 1996. Suurin osa kohteista on rakennettu 1970-luvulla ja 1980-luvun alussa. Rakennusajankohdan mukaisesti tietokannan rakennuksissa korostuvat aikakaudelle tyypilliset julkisivutyypit: pesubetoni sekä maalipintainen harjattu julkisivu.

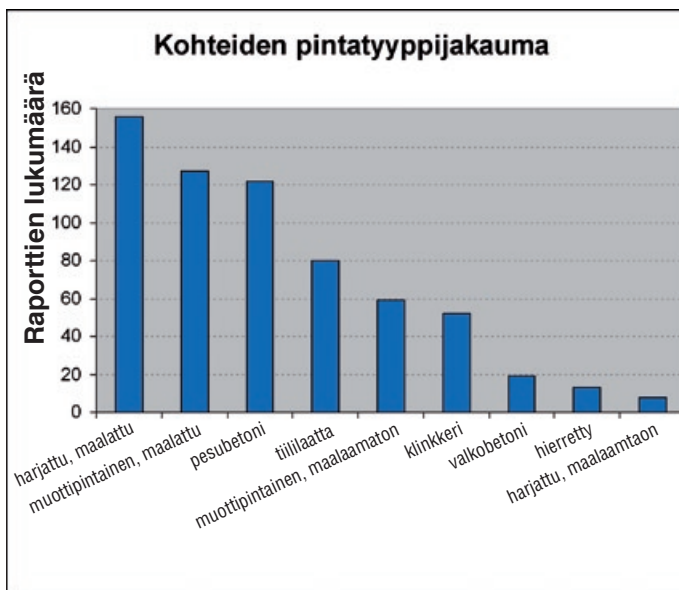
Kuva: BeKo-tietokannan rakennusten julkisivupintatyyppijakauma.

Maalatut muottipintaiset julkisivut ovat yleisesti maanpäällisen sokkelikerroksen tai porrashuoneen julkisivuelementtejä.
