*Teksti:
Jukka Labdensivu,
erikoistutkija, Tam-
pereen teknillinen
yliopisto, Rakennus-
tekniikan laitos*

Betonijulkisivujen vaurioituminen

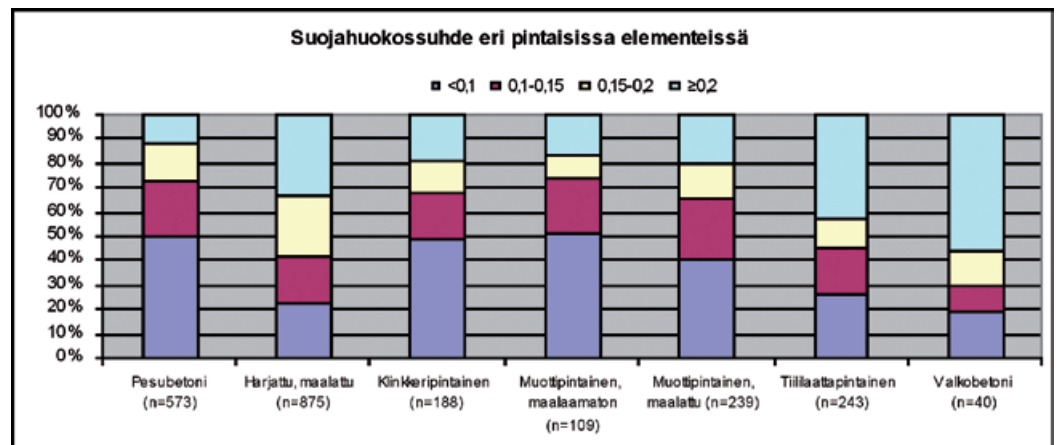
Kuva 1 Suojahuokossuhdejakaumat eri julkisivupintatyypeissä (Jokela 2008).

Betonin pakkaskestävyys poikkeaa eri julkisivun pintatyypeillä toisistaan huomattavasti. Huonoin pakkaskestävyys todettiin olevan pesubetonin, klinkkerilaatta- ja maalamattomalla muottipintaisella julkisivulla. Näissä julkisivun pintatyypeissä noin 50 prosentissa suojahuokossuhde p_r on alle 0,10, eli niissä ei ole rakenteen pakkaskestävyyden kannalta toimivaa suojahuokostusta ollenkaan. Tyypillisintä pakkasrapautuminen on pesubetonijulkisivuissa. Pesubetonin pinnassa ei ole sadeveden imeytymistä hidastavia kerrok-

Parhaiten betonin suojahuokostus on onnistunut maalipintaisessa harjatussa betonissa sekä tiililaattapintaisessa ja valkobetoni-julkisivuissa. Näissä betoninormien ulkobetonirakenteiden suojahuokosvaatimuksen $p_r \geq 0,20$ ylittää 32 prosenttia, 41 prosenttia ja 54 prosenttia näytteistä vastaavassa järjestyksessä.

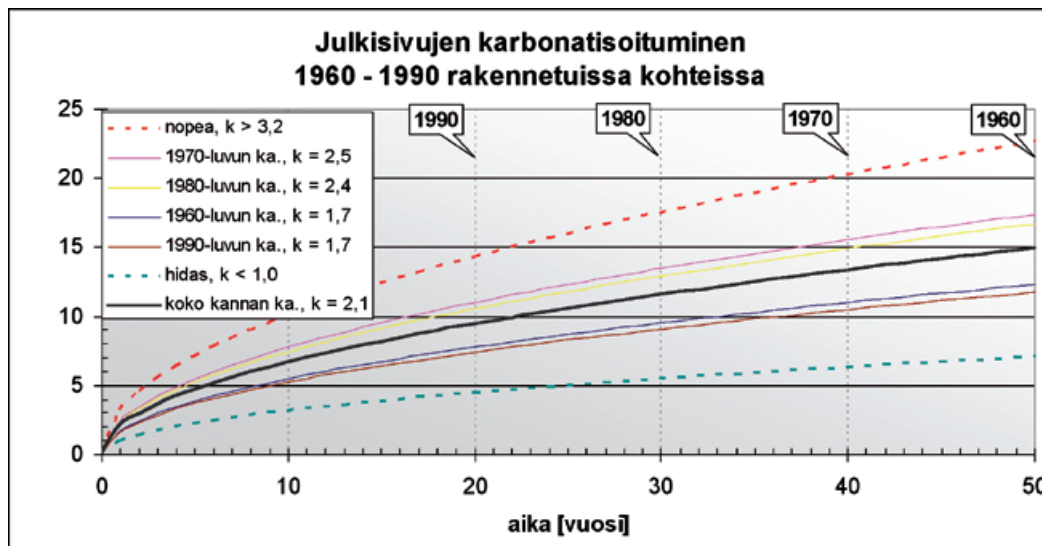
Kuva 2 (taulukko yllä) Betonin keskimääräinen karbonatisoituminen eri vuosikymmenillä BeKo-tietokannan mukaan.

Betonin keskimääräinen karbonatisoitumisnopeus vaihtelee eri vuosikymmenten julkisivuja tarkasteltaessa. Karbonatisoitumisnopeus hidastuu 1970-luvun julkisivuista 1990-luvulle tultaessa. Tähän ovat syynä mm. tuoreen betonin alhaisempi vesisementtisuhte uudemmissa betonielementeissä sekä betonin lujuuden kasvu, jonka seurauksena myös sementin määrä betonissa on kasvanut. 1960-luvun julkisivujen karbonatisoitumisnopeus on samaa luokkaa kuin 1990-luvun betonijulkisivuissa. 1960-luvulla sementti oli huomattavasti karkeampaa ja sitä käytettiin enemmän, joten betoniin jäi hydratoitumatonta sementtiä, joka myöhemmässä vaiheessa hidastaa karbonatisoitumisen etenemistä.

-lukujen betonijulkisivujen raudoitteita. Esimerkiksi 1970-rakennetun betonijulkisivun keskimääräinen karbonatisoitumisvyvyys on tällä hetkellä 16 mm. Betonin karbonatisoitumisvyvyksien lisäksi myös raudoitteiden peitepaksuuksissa on suurta vaihtelua julkisivun pintatyyppin mukaan. Korjaustavan valinnan kannalta oleellisinta on pienten peitepaksuuksien osuus. Alle 10 mm:n peitepaksuuksia on tyypillisesti 5 - 10 prosenttia kaikista julkisivun raudoiteista. Raudoitteiden korrosio on siis mahdollista hyvin suuressa osassa suomalaisista betonijulkisivuista.
