Jukka Lahdensivu,
erikoistutkija,
Tampereen teknillinen
yliopisto, Rakennus-
tekniikan laitos

Lämmöneristepaksuudet suomalaisissa betonielementtirakenteisissa asuinkerrostaloissa

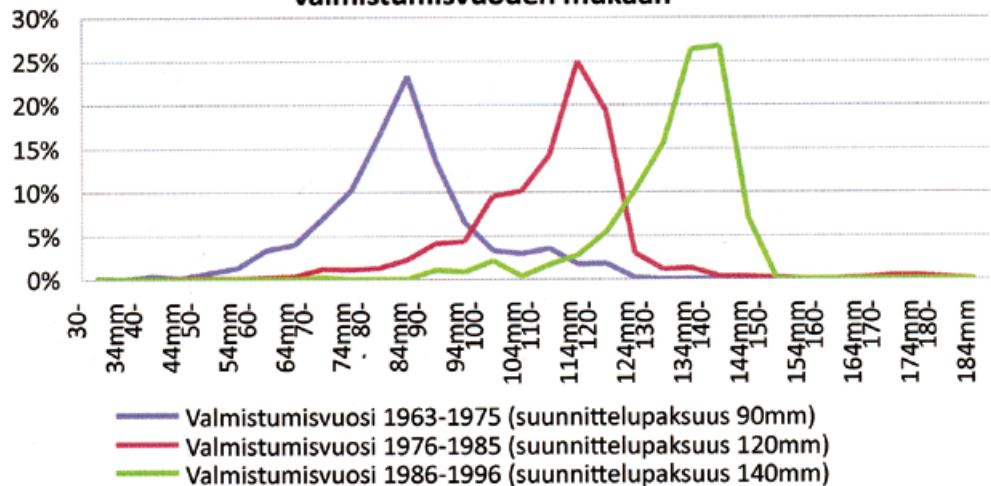
Mitatut lämmöneristysten paksuusjakaumat rakennuksen valmistumisvuoden mukaan

Ennen vuotta 1975 rakennettujen elementtikerrostalojen keskimääräinen eristepaksuus on BeKo-tietokannasta mitattuna 83 mm, keskihajonta 14 mm, vuosina 1976 - 1985 rakennettujen kerrostalojen 109 mm, keskihajonta 15 mm, ja vuosina 1986 - 1996 rakennettujen kerrostalojen 131 mm, keskihajonta 12 mm.

Pääsääntöisesti lämmöneristeen todellinen mitattu pakkaus on ollut luokkaa 10 mm pienempi kuin rakentamismääräysten edellyttämä minimimitaso. Lämmöneristeiden paksausmittauksen keskihajonta on varsin maltillinen, välillä 12-15 mm rakennusajankohdasta riippuen, joten suurin osa sandwich-elementtien todellisista lämmöneristeistä on välillä 69-143 mm. Kaiken kaikkiaan pienin mitattu lämmöneristyspakkaus on 45 mm ja suurin 180 mm.

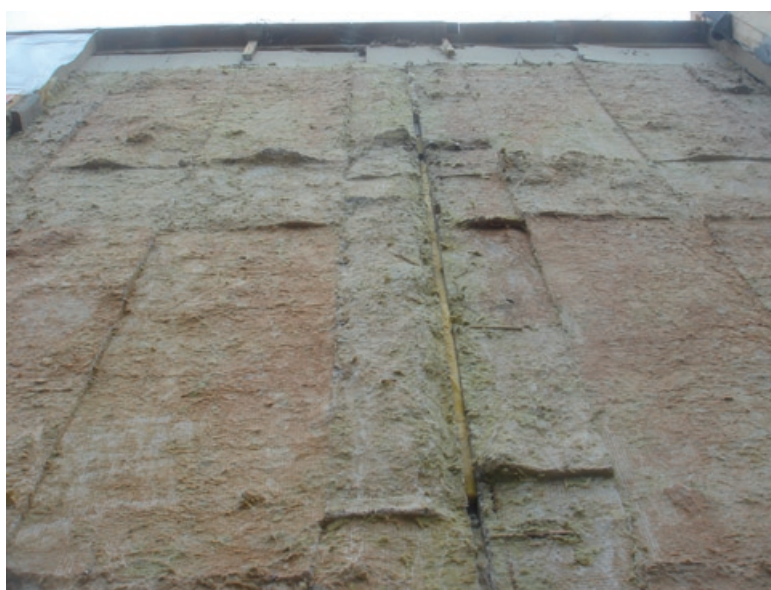
Sisäkuoressa saattaa olla merkittävää epätasaisuutta, joka on usein tasattava ennen uuden rakenteen asentamista. Tästä voi olla seurauksena myös merkittäviä kustannuksia.
