JUKO - OHJEISTOKANSIO JULKISIVUKORJAUSHANKKEEN LÄPIVIEMISEKSI

KORJAUSTARVE JA HANKESUUNNITTELU

Rakenteet ja korjausmahdollisuudet *päivitetty 10/2023*

JUKO – JULKISIVUKORJAUSTEN OHJEISTOKANSIO
Korjaustarve ja hankesuunnittelu
Rakenteet ja korjausmahdollisuudet

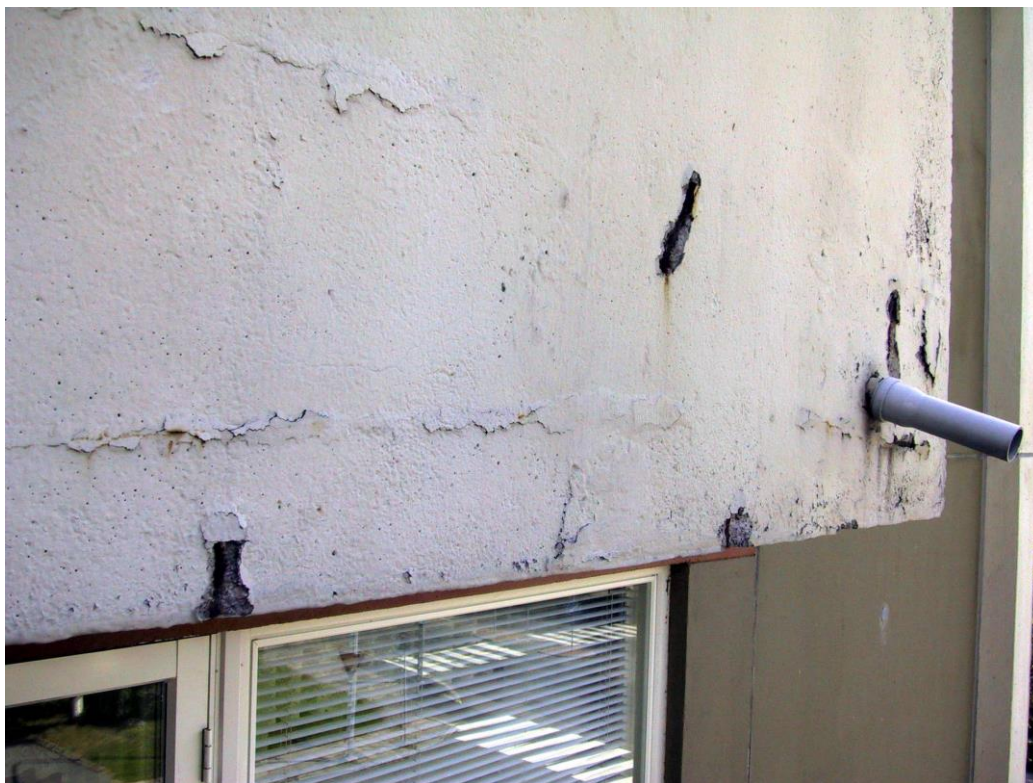
Kuva 3 Terästen korroosiovaurioita parvekkeen kaitessa.

Raudotteiden ruostuminen (korroosio). Betoniterästen korroosiosuoja perustuu betonin alkalisuuteen eli emäksisyyteen. Betoni neutraloituu (karbonatisoituu) ilman hiilidioksidin vaikutuksesta. Neutraloituminen alkaa betonin pinnasta ja etenee ajan myötä rintamana syvemmälle betoniin. Raudotteiden korroosio eli ruostuminen voi käynnistyä, jos raudoitetta ympäröivä betoni neutraloituu tai jos betonissa on klorideja.

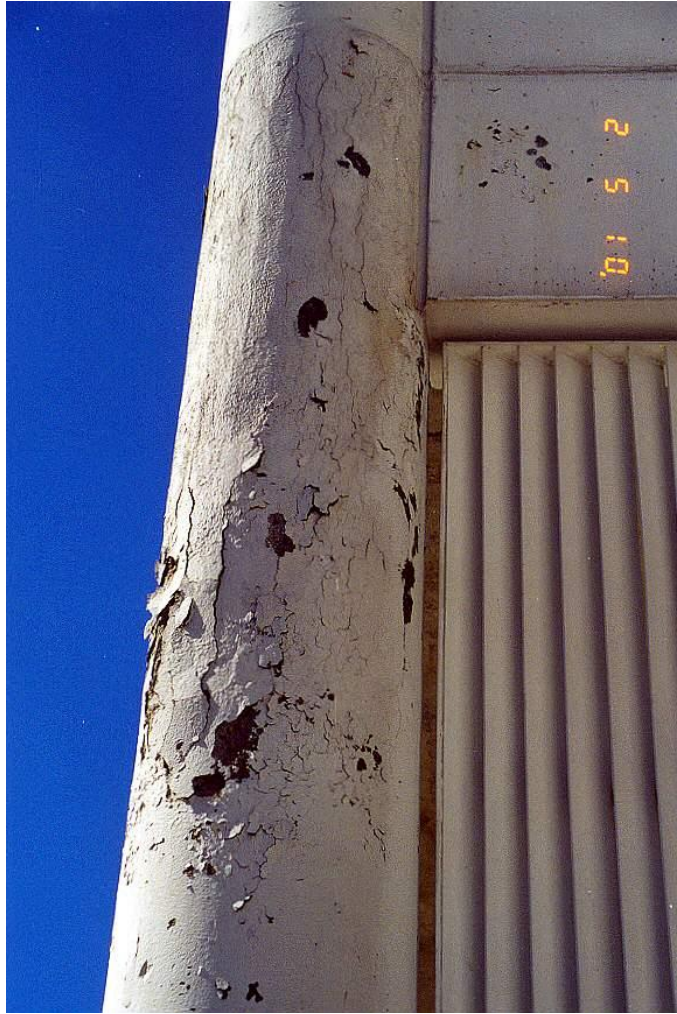
Kuva 4 Betonin pakkasrapautumisen aiheuttamaa pinnan halkeilua.

Betonin rapautuminen. Betoni on huokoinen materiaali, johon voi imeytyä vettä jopa noin viidennes betonin tilavuudesta. Jäättyessään betonissa oleva vesi laajenee ja saattaa rikkoa betonia. Betoni saadaan pakkasenkestäväksi lisähuokostamalla, joka saa aikaan betoniin pysyvästi ilmatäytteisiä ns. suojahuokosia vastaanottamaan jäätävän veden aiheuttaman ylipaineen. Betonin pakkasenkestävyys on puutteellista usein varsinkin vanhemmassa rakennuskannassa.
