JUKO - OHJEISTOKANSIO JULKISIVUKORJAUSHANKKEEN LÄPIVIEMISEKSI

KORJAUSTAPAKUVAUKSET

Paksurappaus-eristejärjestelmä paikkaus- ja pinnoituskorjaukset - suunnitteluohjeet päivitetty 10/2023

JUKO – JULKISIVUKORJAUSTEN OHJEISTOKANSIO
Suunnitteluohjeet
Paksurappaus-eristejärjestelmä / Paikkaus- ja pinnoituskorjaukset

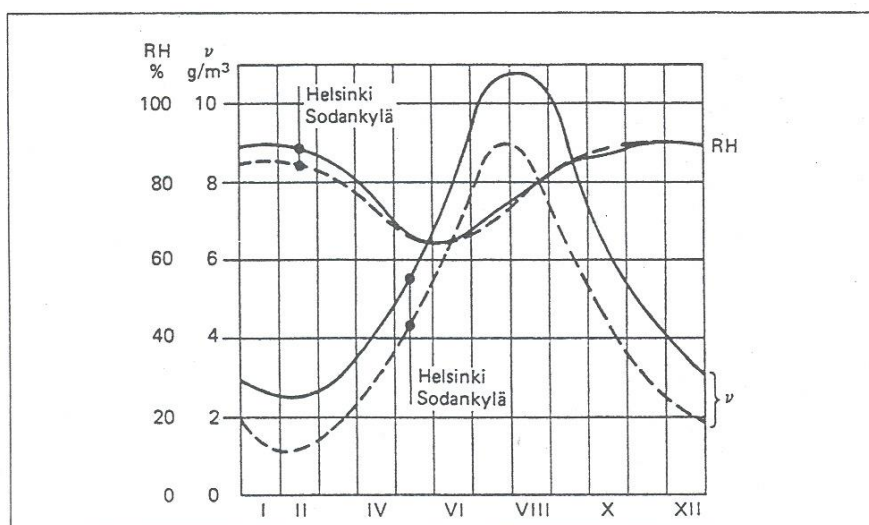
Kuva 2 Keskimääräisen ilman suhteellisen kosteuden ja kosteuspitoisuuden vaihtelu vuoden aikana Helsingissä ja Sodankylässä.

Suomessa suurimmat vesisateet ajoittuvat yleisesti syksyyn, jolloin ulkoilman suhteellinen ja absoluuttinen kosteus ovat yleisesti korkealla. Tällöin seinärakenteen kuivuminen ulospäin on erittäin hidasta. Rappauksen huokosverkoston ja mahdollisesti myös rappausalustan huokosverkoston kapillaarinen vedellätytymisaste ovat korkeimmillaan.
