Asunto Oy Kupittaankartion julkisivuremontissa monia arkkitehtonisia ja teknisiä haasteita

Uusi, uljas, tuulettuva julkisivurakenne ja parvekkeet

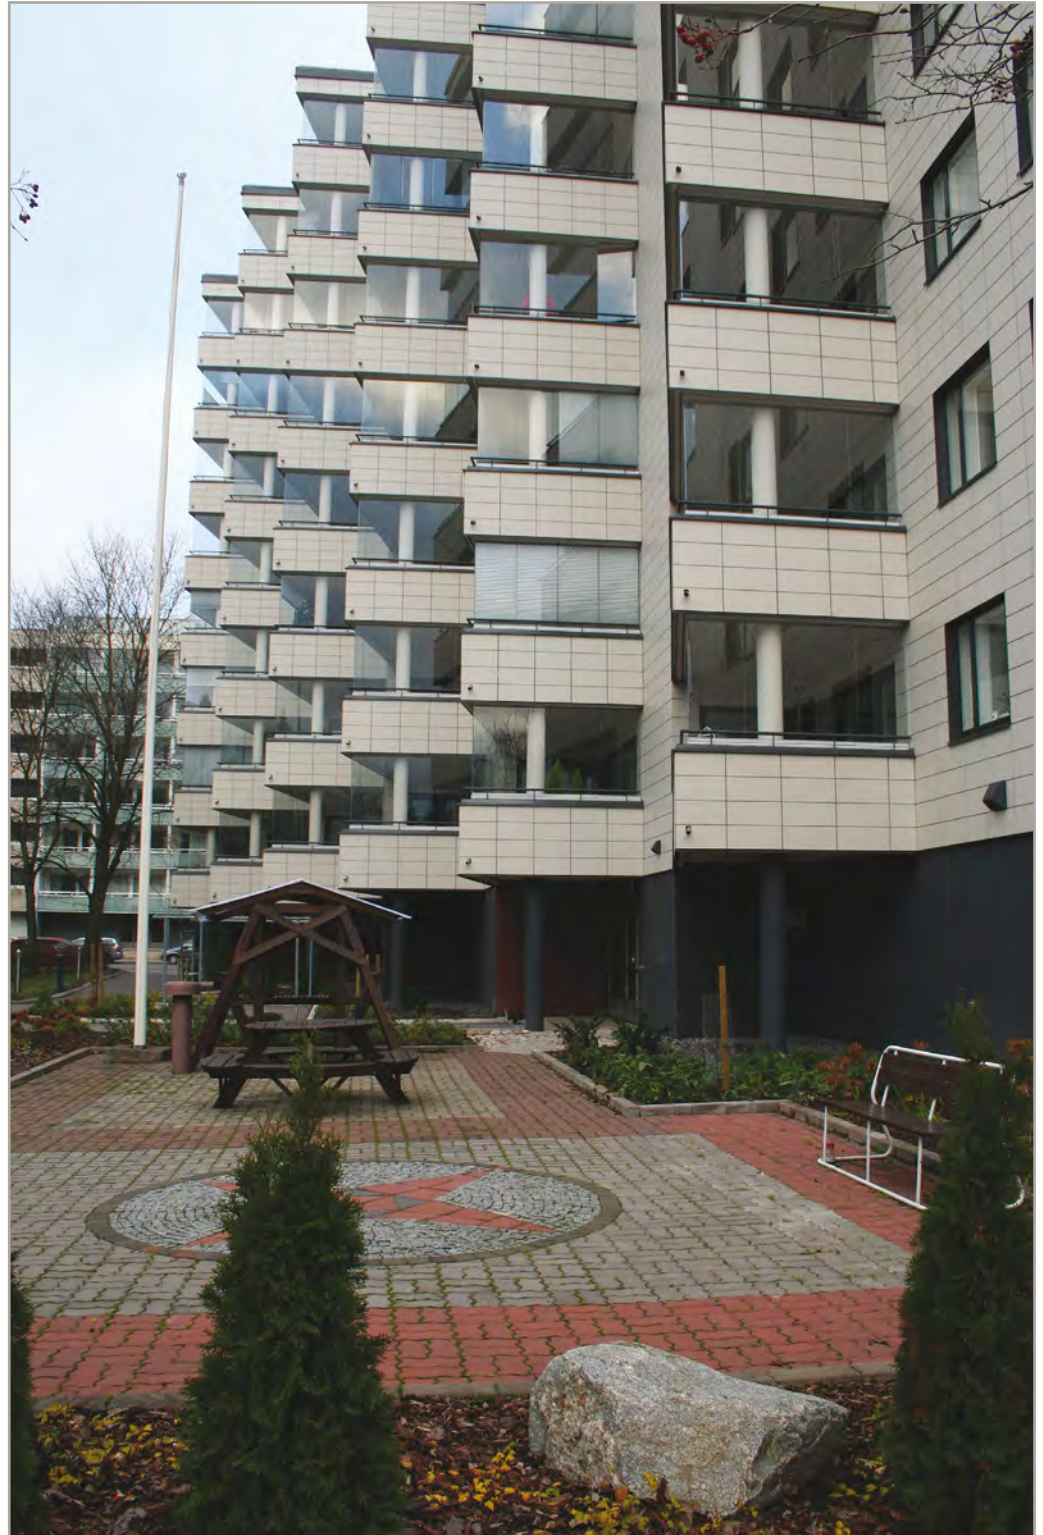
Asunto Oy Kupittaankartio kulmikkaat parvekkeet asettivat korjaustyölle omat tekniset haasteensa. Myös piha remontoitiin täydellisesti.

Hankkeessa rakennuttaja-konsulttina ja valvojana toiminut Jouni Kourula Julkisivukonsultointi JK Oy:stä selittää ongelman taustaa: Parvekkeet ovat kulmikkaita, mutta eivät suoria, mikä aiheutti ongelmia rakenteiden tiivistämisessä kosteuden välttämiseksi.

- Etukäteen ei osattu ottaa huomioon, miten kulmikkuus ja epäsuorat linjat vaikuttavat lasitusjärjestelmän kisko-

asentamiseen. Kiskot olisi pitänyt katkaista samansuuntaisesti parvekekulman kanssa. Kun kiskot katkaistiin suoraan kulmaan, päätyyn jäi kolo, Kourula mainitsee ongelmasta, jota on koitettu parvekelasitoimittajan kanssa nyt vielä ratkaista.

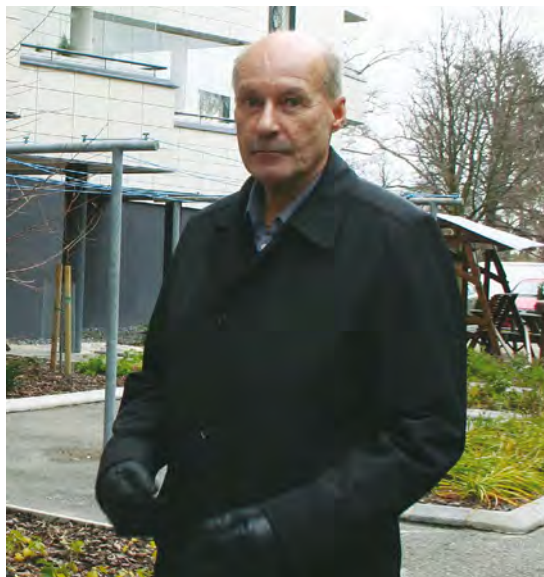
Remontin jälkeen asukkaat ovat jossakin määrin valittaneet huoneistojensa kylmyydestä ja vedon- tunteesta. Rakennuttajakonsulttina ja valvojana toiminut Jouni Kourula arvelee valitusten johtuvan siitä, että ikkunoiden tuloilmaventtiilien toimintaan ei ole vielä totuttu. Talossa tehdään lämpökamera- kuvaus - laadunvaremmustoimena.

Laadunvarmistukseen liittyen huoneistoissa tehdään lämpökame- rakuvaus, mutta vielä on odo- teltu pakkasia, Kourula kertoo jatkotoimenpiteistä.

Kuvauksilla saadaan tietoa siitä, miten hyvin työ on onnis- tunut, miten tiivis ulkovaippa- rakenne on. Sillä voidaan myös selvittää todenperäisyyttä niille valituksille, joiden mukaan si- sällä on kylmää ja vedontunne on lisääntynyt.
