## Levyverhoiltujen parvekekaiteiden riskeihin halutaan puuttua – Julkisivuyhdistys julkaisi väliaikaisen ohjeistuksen

Julkisivuyhdistys on julkaissut levyrakenteisten parvekekaiteiden tarkastukseen ja suunnitteluun väliaikaiset ohjeet, joissa suositellaan, ettei kuitusementtilevyä toistaiseksi käytetä ensisijaisena putoamissuojana. Yhdistys kiirehtii viranomaisohjeita ja kuormitusstandardeja.

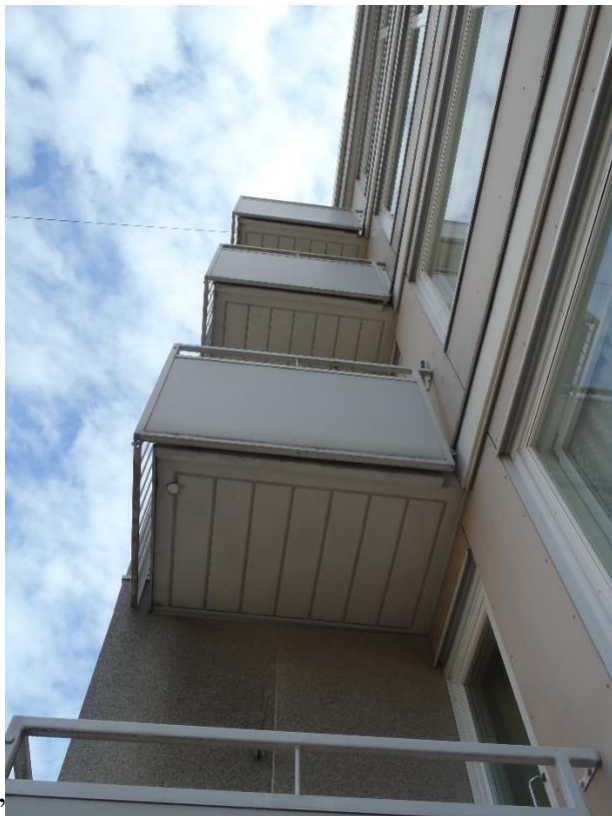
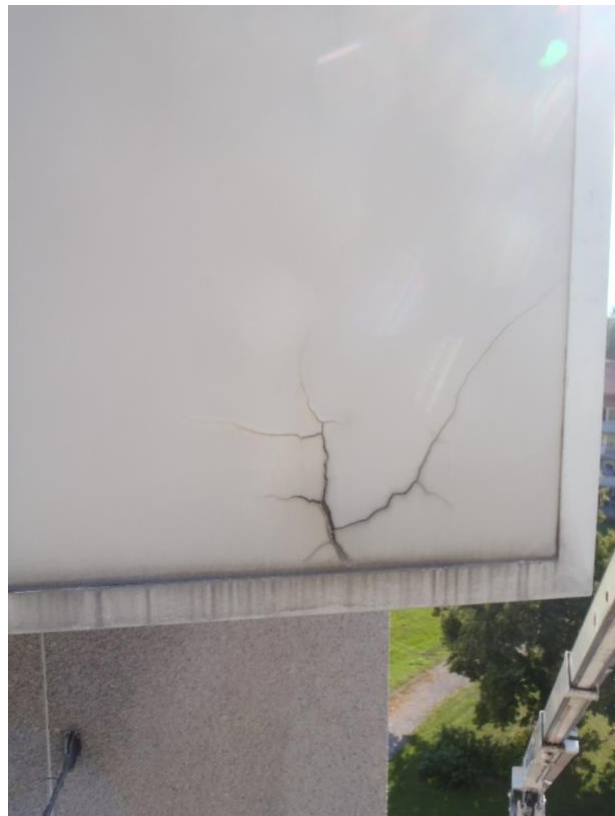
[Kuva 1](#), [kuva 3](#), ja [kuva 4](#): Pitkälle edenneitä vaurioita 2000-luvulla uusittujen parvekekaiteiden alareunoissa jo 10 vuotta asennuksen jälkeen. Kuitusementtilevy toimii aukon putoamissuojana. Kuvat 1–3: Inari Weijo, kuva 4: Teemu Lensu.

Asiantuntijat ovat havainneet, että jopa 2000-luvulla uusituista levyrakenteisista kaiteista löytyy parvekkeen turvallisuutta heikentäviä kiinnityspuutteita sekä vaurioita. Kaide saattaa näyttää ehjältä, ja vauriot erottuvat vasta lähemmässä tarkastelussa.

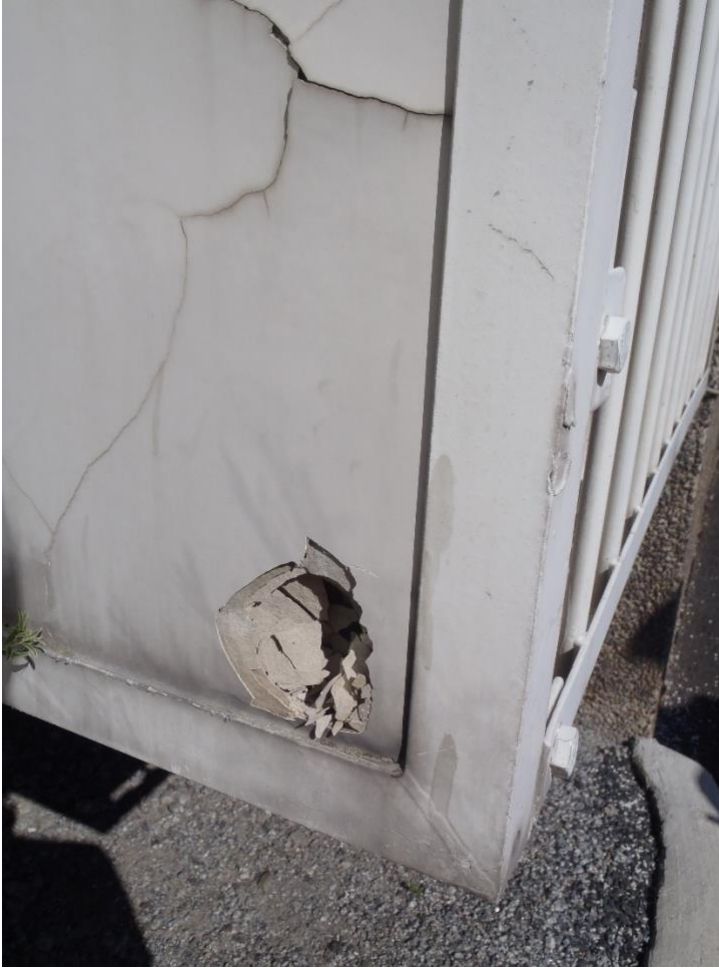
[Kuva 2](#): Alaprofiiliin kertynyt kosteus on säilyttänyt kevytrakenteisen kaidelevyn. ©Inari Weiho.
